Handlungskonzept

Bericht-Nr.: 3355-1G06

Projekt: Handlungskonzept Boden zur Demontage der
Altstandorte

Bezug: Stromtrassen Westnetz
Bl. 0205 Heithöfen - Lemförde

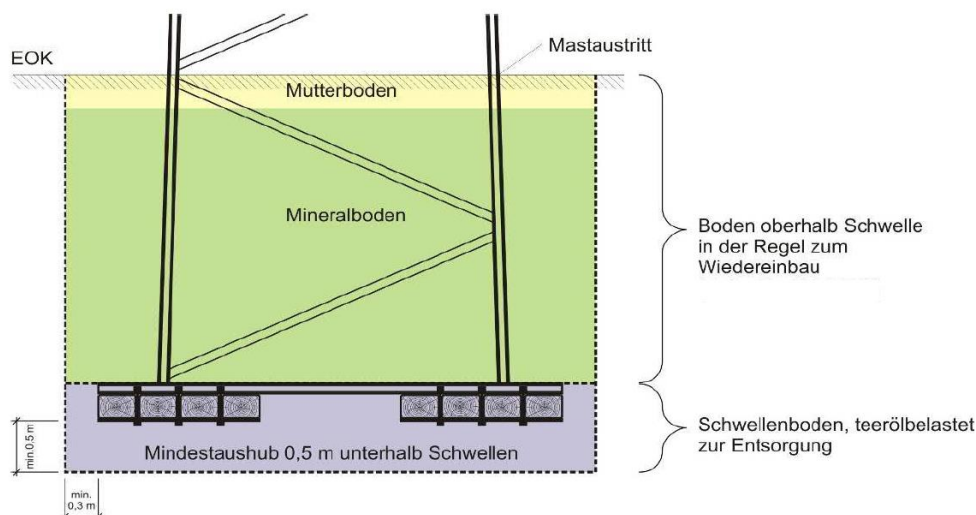
Der Boden, der sich in der Regel 0,3 m seitlich bzw. 0,5 m unterhalb des Holzschwellenfundaments bzw. des Betonfundaments befindet, wird als Kontaktboden definiert (vgl. Abb. 1).

Abbildung 1: Aufbau des Bodens oberhalb der Schwellen [3]

Beim Unterboden handelt es sich um Mineralboden unterhalb des Oberbodens bis 0,3 m oberhalb der Holzschwellen (vgl. Abb. 1).

Der Aushub des Kontaktbodens erfolgt separat vom Unterboden (gemäß Abb. 1) und wird in Containern verladen. Eine Vermischung des Unter- und Kontaktbodens ist zu vermeiden.

Die in Abb. 1 vorgegebenen Ausmaße des Kontaktbodens sind lediglich Anhaltspunkte, die Aushubtiefe richtet sich im Einzelfall nach den vorliegenden, erkennbaren Belastungen durch die Teeröle.

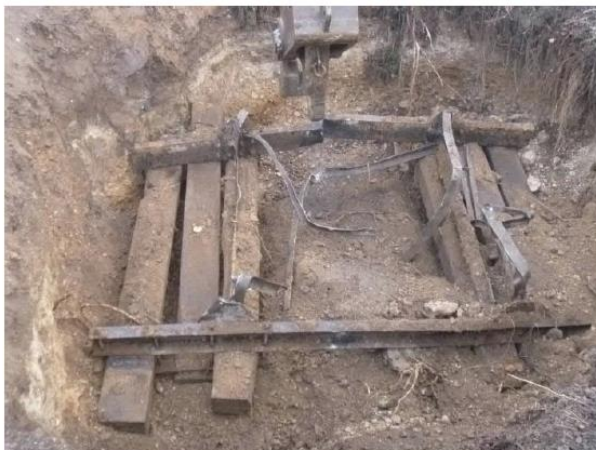
Grundsätzlich sind die Schwellen bei der Mastdemontage vollständig aus dem Untergrund zu entfernen. Hierzu werden zunächst die Schwellen freigelegt, in der Baugrube vom Mastgestänge getrennt und möglichst ohne weitere Zerkleinerung aus der Baugrube in einen Container verbracht. Das Trennen erfolgt an den Stahl-Querriegeln zwischen den Schwellenpaketen (vgl. Abb. 2 und Abb. 3).

Abb. 2: Schwellen und Stahl werden voneinander in Baugrube getrennt [3]

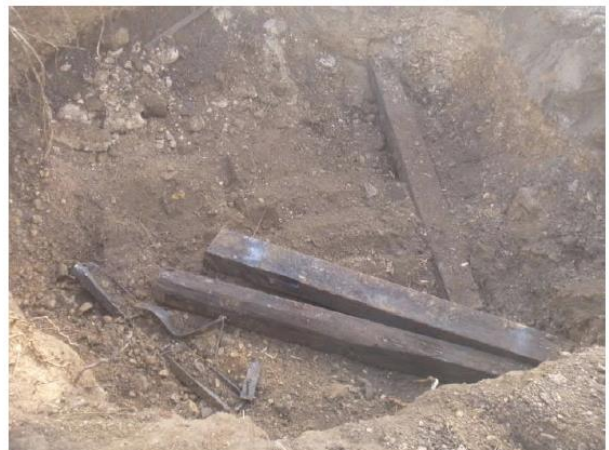
Abb. 3: Schwellen nach der Trennung von Stahl [3]
